DAS ALTE SCHLOSS BARUTH

ZUR SANIERUNG DES GEBÄUDES UND ZUR GESTALTUNG
DES UMFELDES IN DEN JAHREN 2008 BIS 2013

Eine Publikation der Stadt Baruth/Mark

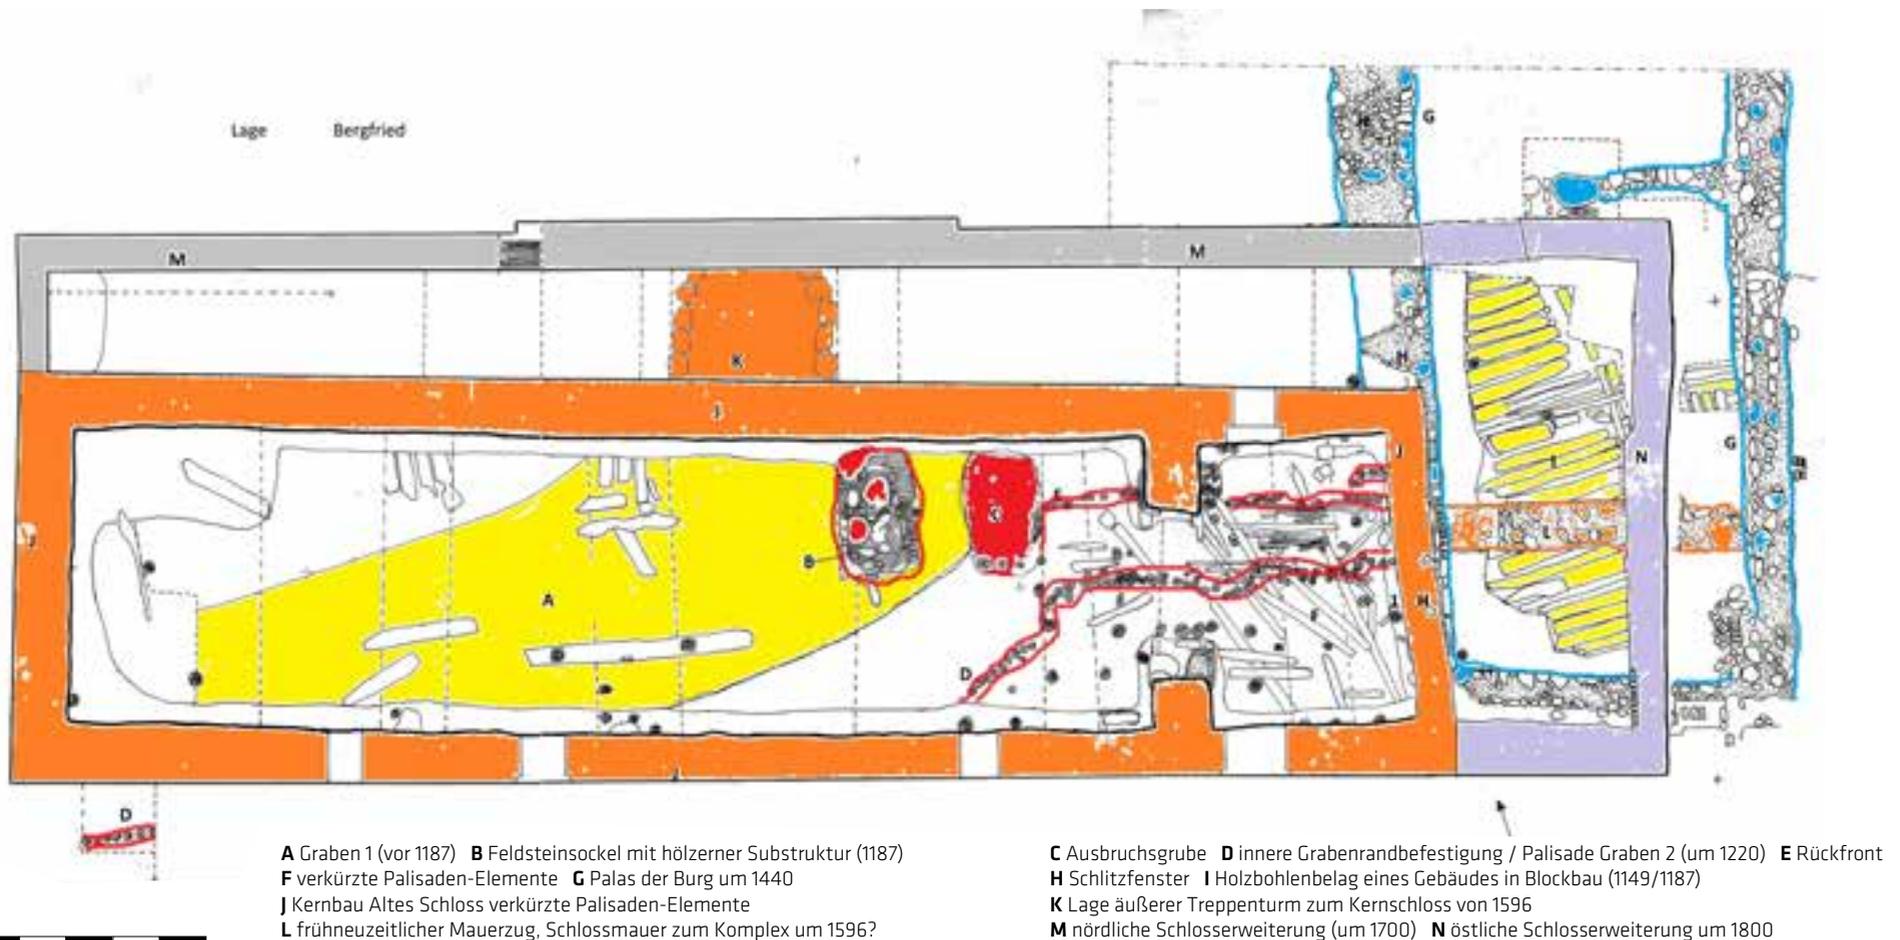
Hiervon zeugt noch ein den Grundriss des Schlosses etwa Nordost-Südwest querender Befestigungsgraben aus der Mitte des 12. Jahrhunderts (Gesamtplan A). Dieser Graben dürfte die damalige Kernburg von der Vorburg getrennt haben, man spricht hier von einer zweigliedrigen Burganlage.

Gesamtplan der archäologischen Befundsituation mit Phasenkartierung. O. Brauer, B.A.R.-IG.

Hinweise einer Bebauung der Vorburg konnten hölzerne Grundrisse von Wohnbauten aus der Zeit um 1146 / 1149 liefern, die unterhalb des Ostanbaus des Frauenhauses freigelegt wurden (Gesamtplan I).

Die dritte Burgphase ist von einem sukzessiven inneren Burgenausbau gekennzeichnet, in welchem hölzerne Gebäudestrukturen durch massive Steinbauten ersetzt worden sind. Auf der erschlossenen Teilfläche der Burg zeugt hiervon eindringlich der steinerne Palas aus der Zeit von 1440 (Gesamtplan G). Dieses Gebäude wurde auf der Fläche der ehemaligen

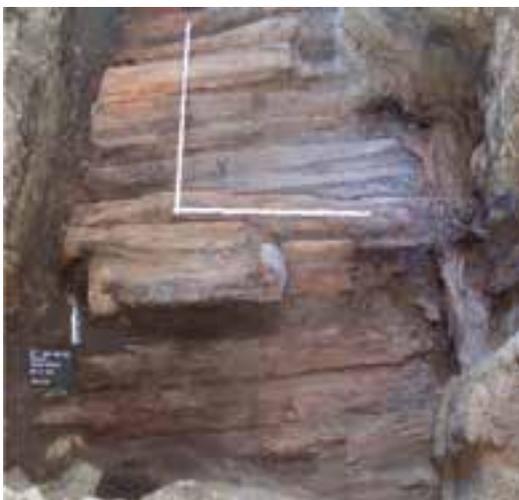
Dielenbelag eines Nord-Süd ausgerichteten Holzgebäudes aus der Mitte des 12. Jahrhunderts, Bebauung einer Vorburgsiedlung, erfasst unterhalb des Ostanbaues des Frauenhauses. Teilweise erfolgte die Fundamentgründung des Ostgiebels des Frauenhauses auf den mittelalterlichen Hölzern. Foto O. Brauer, B.A.R.-IG.

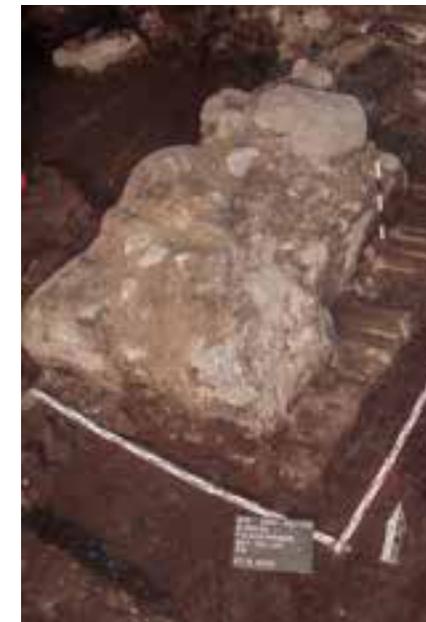
Zudem ist der Wall an der Grabeninnenseite des äußeren Burggrabens verstärkt worden.

Die eigentliche fortifikatorische Funktion der Burg übernahm nun der äußere Burggraben. Sein an der Burginnenseite gelegener Wall wurde bis um 1220 mehrfach ausgebaut und verstärkt. Diese Wälle bestanden aus Erdaufschüttungen, die durch innere hölzerne Konstruktionen gegen ein Abrutschen stabilisiert wurden. Spuren dieser wallstabilisierenden Holzkonstruktionen ließen sich auch im Keller des Frauenhauses nachweisen (Gesamtplan D, E).

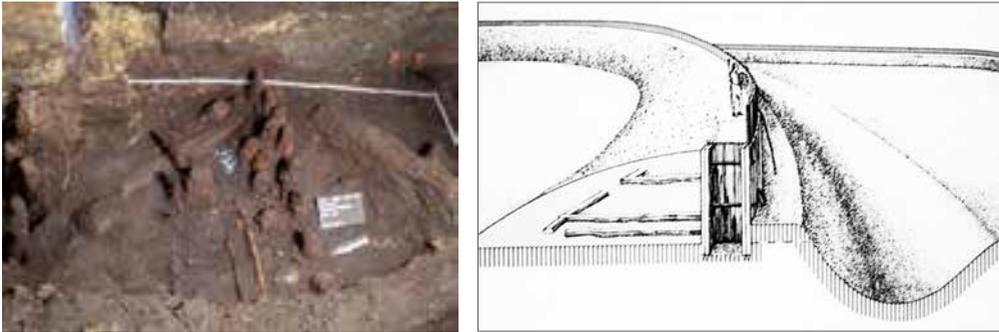
INNERER WALLAUFBAU EINER HOLZSCHALEN-KASTENKONSTRUKTION.

Links: Befundsituation.

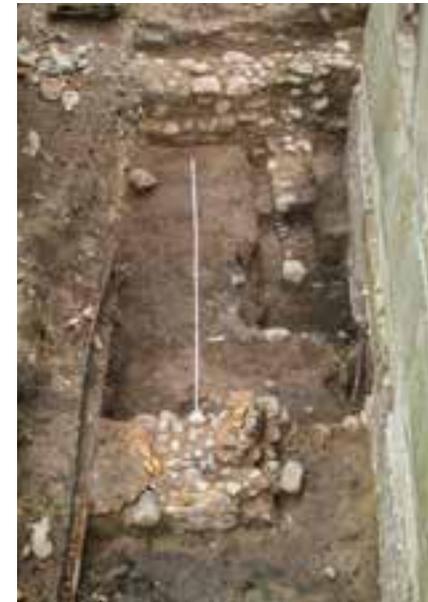
Vorburg auf den Grundrissen der hölzernen Gebäude errichtet. Er war Nord-Süd ausgerichtet und konnte in seiner nördlichen Ausdehnung nicht vollständig erfasst werden

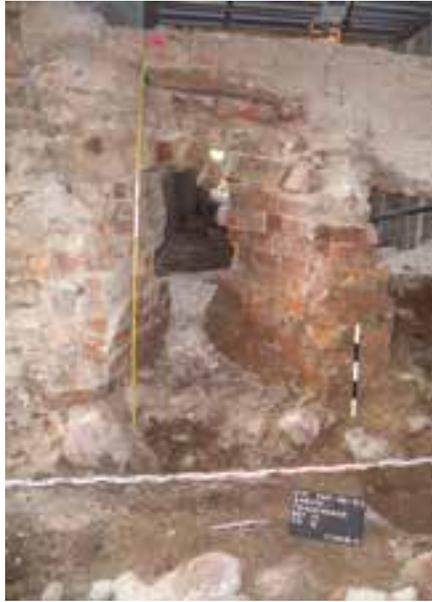
Erhaltenes Schlitzfenster in der Palas-Westwand von 1440. Teile der aufgehenden Palas-Westwand wurden in den Giebel des Alten Schlosses von 1440 integriert. Foto O. Brauer, B.A.R.-IG

Mit der Errichtung des Alten Schlosses ist um das Jahr 1518 begonnen worden, als die vorhergehende Burganlage ihre politische und fortifikatorische Bedeutung weitestgehend einbüßte. Die Interessen des hier nun ansässigen Kleinadels bewegten sich in den Bereichen des Ausbaues und der Festigung ihrer wirtschaftlichen Verhältnisse. Aus der Burg wurde ein niederadliger Wirtschaftssitz. Der Grundriss des Schlosses von 1518 entspricht dem des heute noch erhaltenen tonnengewölbten Kellers und wird auch als der ›Kernbau‹ des Frauenhauses bezeichnet (Gesamtplan J). Vermutlich ist im Zusammenhang mit der Errichtung des Alten Schlosses der Palas abgetragen und einplaniert worden. Lediglich Teilbereiche der Palas-Westwand wurden als aufgehende Wände in den Ostgiebel des Alten Schlosses integriert. Hiervon zeugen noch erhaltene Schlitzfenster des Palas in der Wand des Ostgiebels des Alten Schlosses (Gesamtplan H).

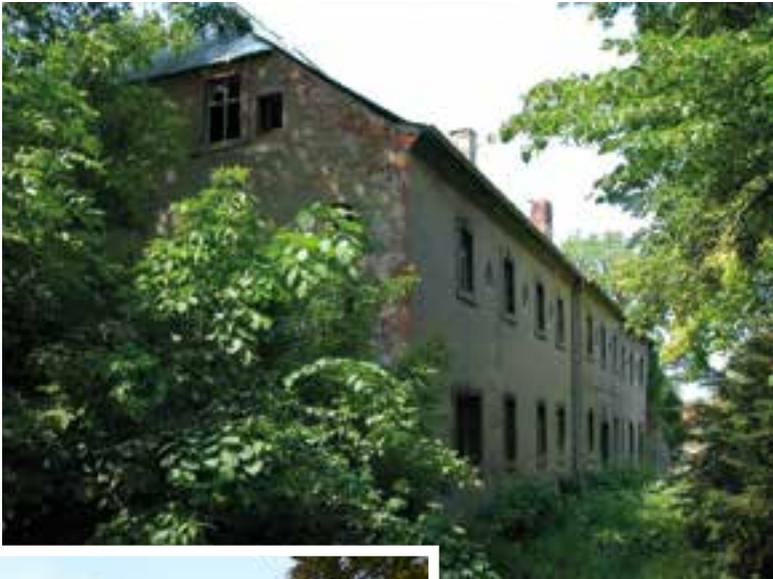
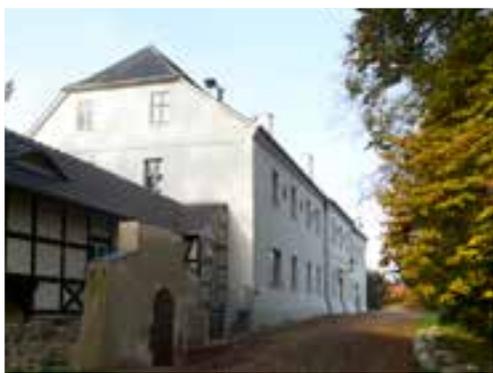
Ansicht Altes Schloss von Nordost, Zustand 2003

Vor der nun abgeschlossenen Sanierung war der Zustand des sogenannten Frauenhauses desolat. Es mag merkwürdig klingen, aber aus bauforscherischer, fachlich verengter Sicht handelt es sich bei einem Gebäude in diesem Zustand um einen Glücksfall. Risse im Mauerwerk, Senkungen, abfallende Putze, blätternde Farbschichten und ausgebliebene Reparaturen ermöglichten Einsichten in die bauliche und historische Struktur des Schlossgebäudes, die ein intaktes Haus nicht zugelassen hätte. Die Ergebnisse dieser Einsichten im Zuge der mehrphasigen, teils baubegleitend vorgenommenen Untersuchung des Frauen-

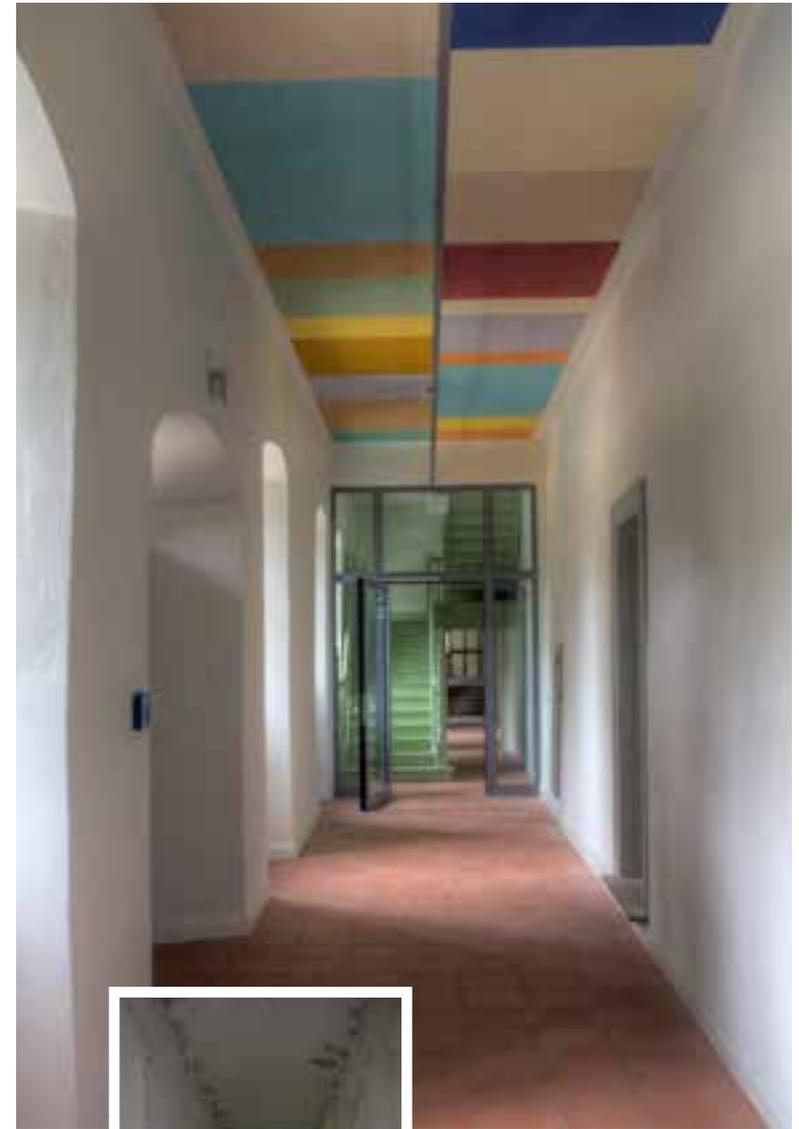
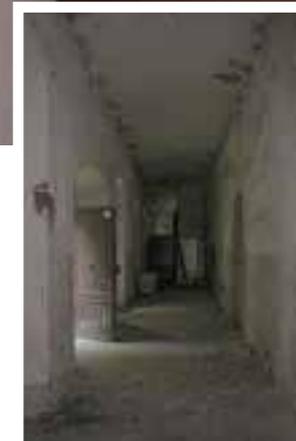
Flur im Erdgeschoss im Alten Schloss, 2013 und vor der Sanierung 2003

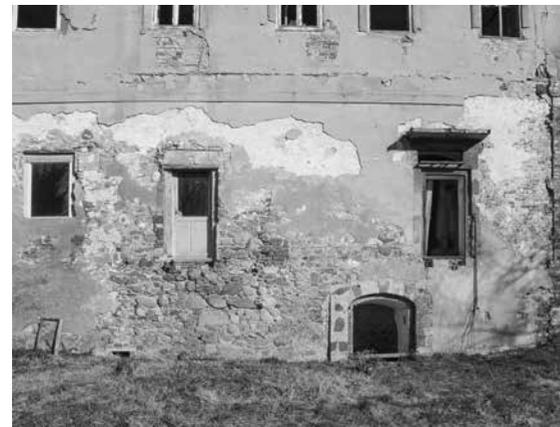
*Südfassadenabschnitt
vor der Sanierung*

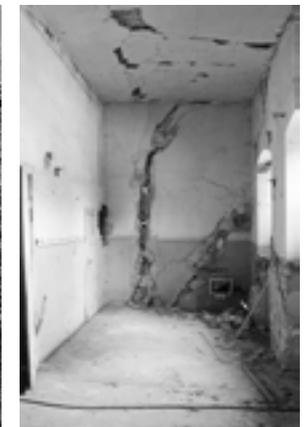
*Der westliche Abschluss des Flurs
im Erdgeschoss vor der Sanierung*

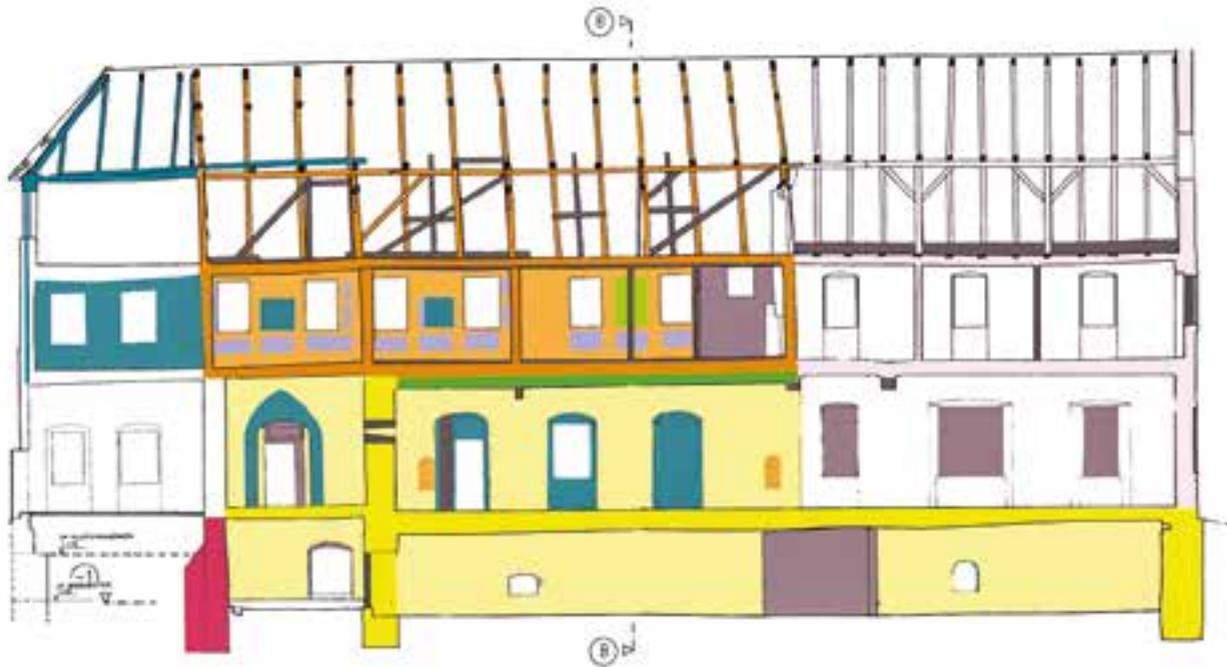
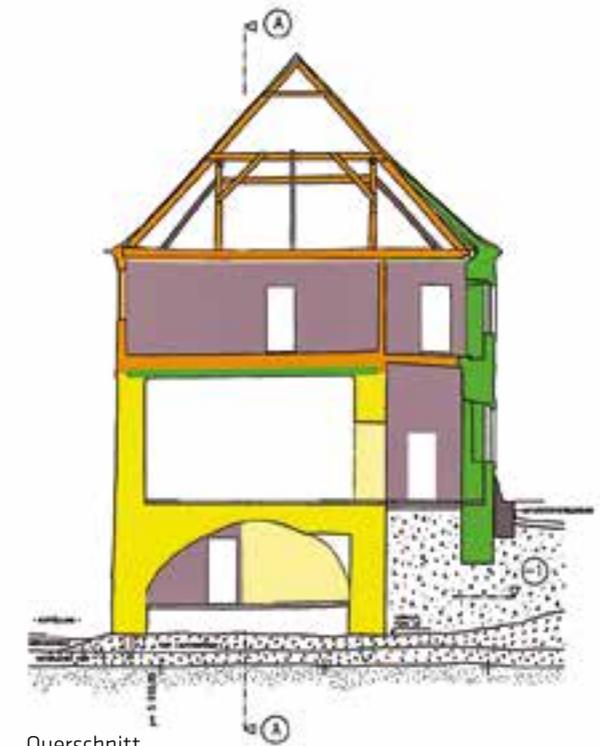
Querschnitt

hauses zwischen 2008 und 2012 lassen sich als Baualterspläne grafisch verdeutlichen, wie die abgebildeten Schnitte und der Grundriss des ersten Obergeschosses zeigen. [Grafik BAP]

(Zeichnungen des Autors)

Ältester Bereich des heutigen Frauenhauses ist die Westwand des Kellergeschosses (im Baualtersplan (BAP) rot), welche – einst Ostwand des Palasgebäudes aus der Mitte des 15. Jahrhunderts – in neuer Funktion erhalten blieb. An sie schließen sich ostwärts (im BAP gelb) die Umfassungsmauern des Kellergeschosses an, welche aus Feldsteinen gemauert sind. Das Kellergeschoss ist in einen kleineren, ungefähr quadratischen Raum im Osten und einen lang gestreckten Raum im Westen unterteilt. Beide Räume werden von aus Backsteinen im Klosterformat bestehenden Tonnen überwölbt. Darüber hat sich ein Abschnitt des bauzeitgleichen Erdgeschosses erhalten, welches dieselbe Raumaufteilung aufwies. Die Bauphase wird aufgrund der dendrochronologischen Bestimmung¹ von Fundamenthölzern auf das erste Viertel des 16. Jahrhunderts datiert. Der Bau ist somit noch auf Initiative derer von Schlieben, den Besitzern der Baruther Herrschaft bis 1582, errichtet worden. Der früher als Ursache vermutete Zusammenhang des Neubaus mit dem Baruther Stadtbrand von 1595 ist demnach nicht zutreffend. Bei dem Gebäude handelt es sich um einen ›Saalgeschossbau‹ genannten Bautyp, was sich auf die zu dieser Zeit im Schlossbau üblichen großen, ungeteilten Raumstrukturen bezieht. Belichtet war der große Saal im westlichen Erdgeschossbereich lediglich mittels schmaler Schlitzfenster, welche an der

Nach 1945 wird das Frauenhaus im Obergeschoss als Wohnraum für Flüchtlinge benötigt. Zu diesem Zweck werden Zwischenwände eingezogen (im BAP braun). Das Erdgeschoss ist den Baruthern als Kino ›Regina‹, bis 1987 in Nutzung, vertraut. Der Projektionsraum befand sich im kleinen Raum im Erdgeschoss. Um einen ausreichend großen Zuschauerraum zu erhalten, wurden die barocken Zwischenwände im ehemaligen Saal demontiert und somit die Innenraumsituation von um 1518 wieder hergestellt.

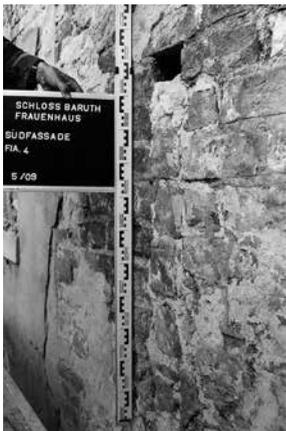
Zugesetztes Schlitzfenster an der Südfassade

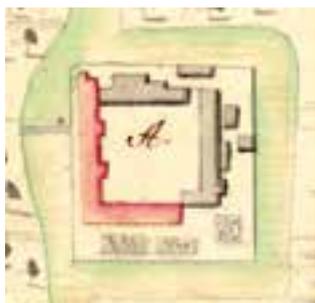
^
Ausschnitt aus: »Plan von Baruth«, um 1715. Das Frauenhaus ist das untere des winklig angelegten, rot markierten Gebäudes. (Brandenburgisches Landeshauptarchiv, allg. Kartensammlung Nr. 1463)

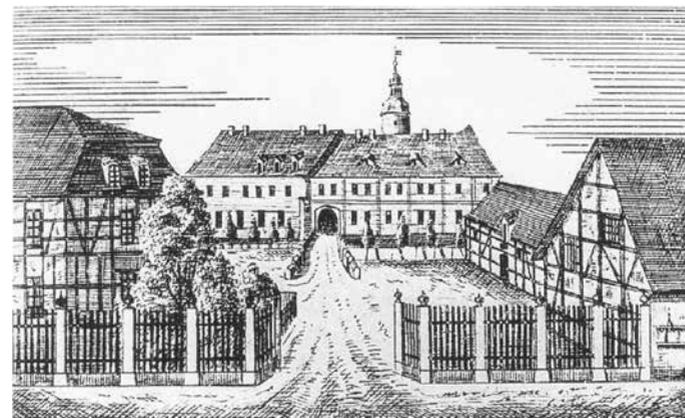
Ansicht des Westflügels des Oberen Hofes von Westen.

(Lithografie der Fa. Wilhelm Hofmann, Dresden, 1892)

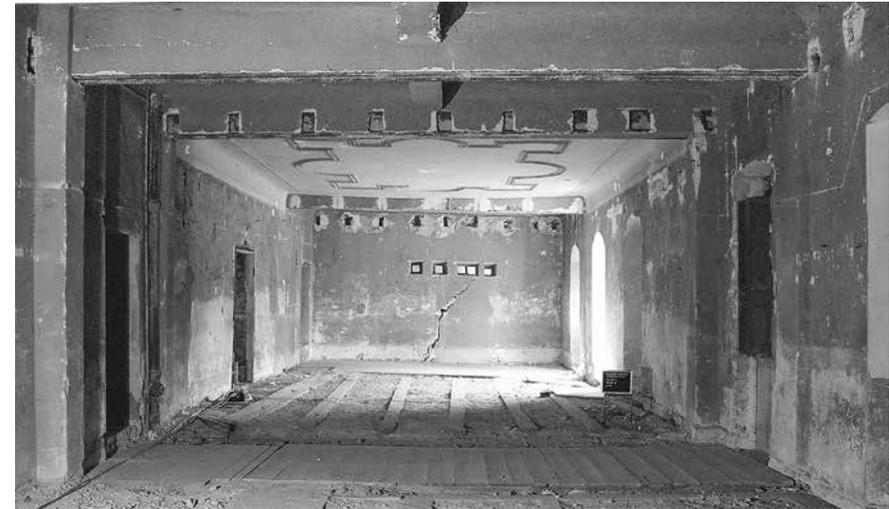
Blick durch den als Kinozuschauerraum genutzten Saal im Erdgeschoss von Westen

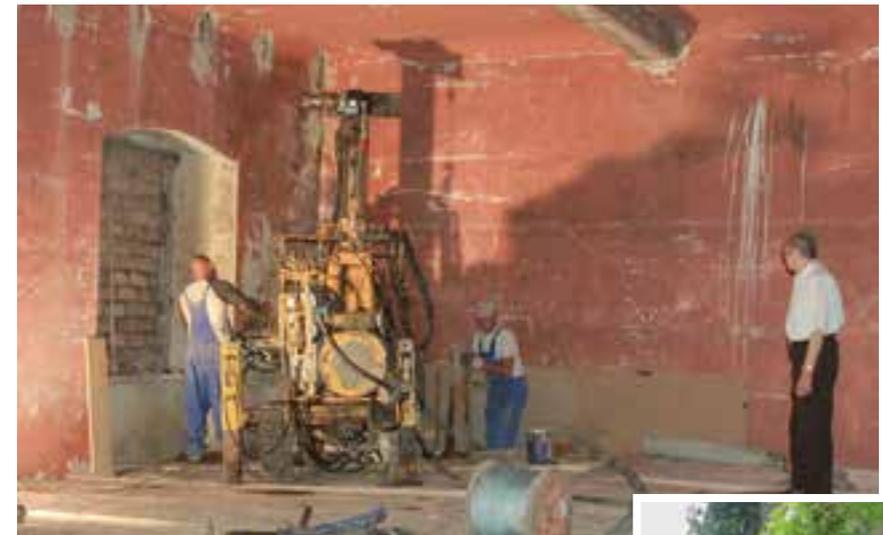
Ein strukturelles Problem des Bauwerks war der äußerst kritische Zustand der Gründungen des Hauses. Die Schäden am Bauwerk durch die mangelhafte Gründung waren über Jahre für jedermann erkennbar und wohl schon frühzeitig Grund für Nachbesserungsarbeiten gewesen.

So wurde an der Westfassade 1936 ein Sicherungspfeiler errichtet, der die Folgen des Nachgebens der Gründung abmildern sollte.

Zur Ausführung kam die kostengünstigste, aber sehr zeitintensive Nachgründungsvariante mit Kleinbohrpfählen, die im Haus gesetzt werden

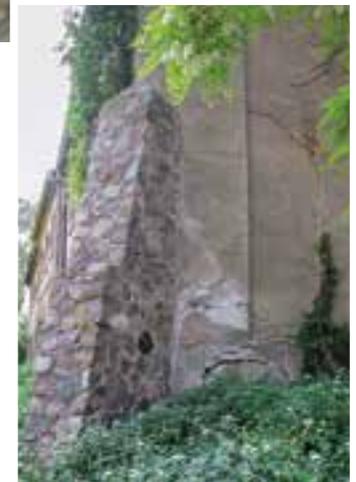
Im Kerngebäude konnte die bauzeitliche Holzpfahlgründung freigelegt werden. Die obersten freiliegenden Balkenköpfe waren aufgrund des zurückgehenden Grundwasserpegels teilgeschädigt, die Restlängen in einem sehr soliden Zustand. Aufgrund der begründeten Annahme, dass sich der Grundwasserpegel in Baruth weiter senken wird, war der Rückbau der Holzfundamente unabdingbar, um die langfristige Standfestigkeit des Bauwerks sicherstellen zu können.

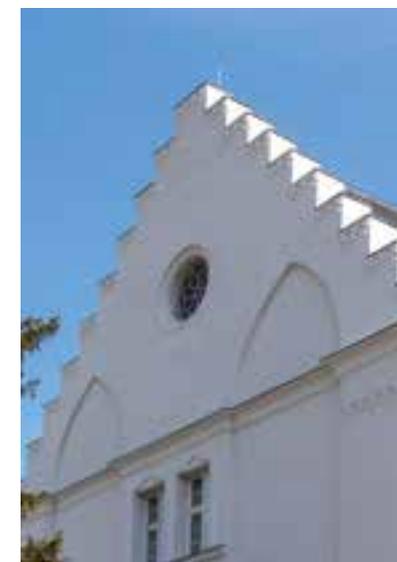
Fassade Westgiebel

Unterhalb des 1939 aufgetragenen Zementputzes konnte eine fragmenthafte neogotische Fassadenfassung freigelegt werden. Die Rekonstruktion dieser Fassung ist Gegenstand der Beauftragung und denkmalpflegerisch gefordert. Desweiteren wurden im Bereich des mittelalterlichen Kernbaus diverse bauzeitliche Putze freigelegt, welche zu sichern und zu hinterfüllen waren.

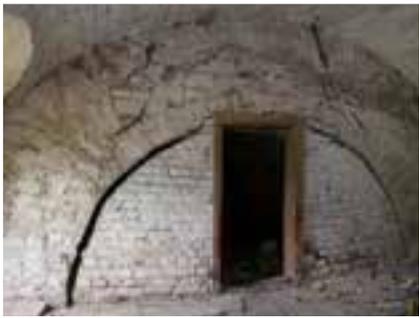
^
Kellergewölbe im Alten Schloss, vor
der Sanierung 2003 und 2013 >

Mit dem in ganzer Länge erhaltenen Gewölbekeller hat die Stadt Baruth/Mark nun einen Raum, der in der Region seinesgleichen sucht und somit dem Gebäude ein markantes Alleinstellungsmerkmal verleiht.

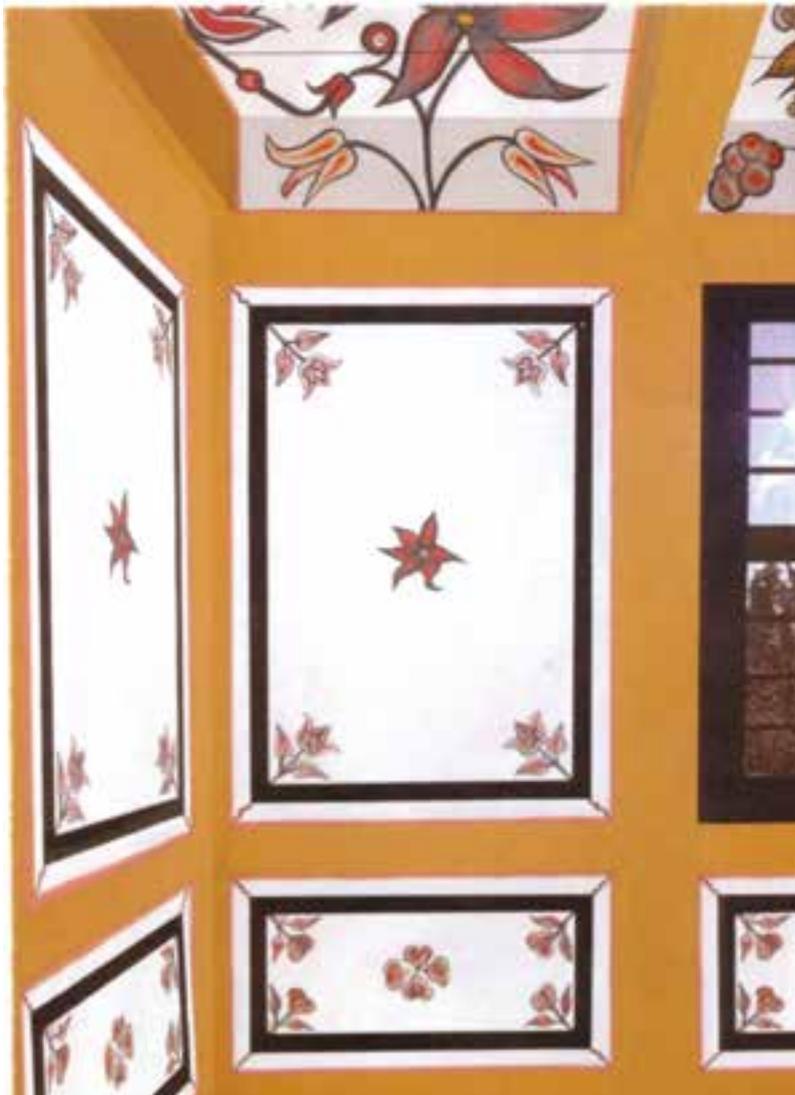
Abb. 1: Obergeschoss, südlicher Raum: Rekonstruktionszeichnung der ›Tulpenfassung‹ durch den Restaurator Karl Hiller und Armin Haubenreißer (im Rahmen der Dokumentation von 2008/2009).

Alle Wände dieses Raums waren als Fachwerkwände konstruiert, welche bei der Ausbauphase um 1670 flächig verputzt und polychrom bemalt wurden. Diese Bemalung imitierte wiederum eine Fachwerkfassung der Renaissance-Zeit (siehe Rekonstruktionszeichnung, Abb. 1). Eigentlich war diese Stilrichtung im späten 17. Jahrhundert bereits etwas veraltet, sie wurde aber in der Phase des Wiederaufbaus nach dem 30jährigen Krieg in der Region wieder aufgegriffen. Die hell getünchten Wandflächen wurden mit breiten ockergelben Bändern bemalt, als würden sie von Fachwerkbalken gegliedert. Die dadurch entstandenen rechteckigen Flächen wurden schwarz umrandet, und an den Ecken der schwarzen Rahmen sowie in ihren Zentren waren auf sehr schematische Art Tulpen dargestellt. Auch die Holzdecke des Raumes wurde mit tulpenförmigen Blüten bemalt. Hierin reflektiert diese Raumgestaltung die damals vorherrschende Begeisterung für die aus Asien importierten Luxuspflanzen.

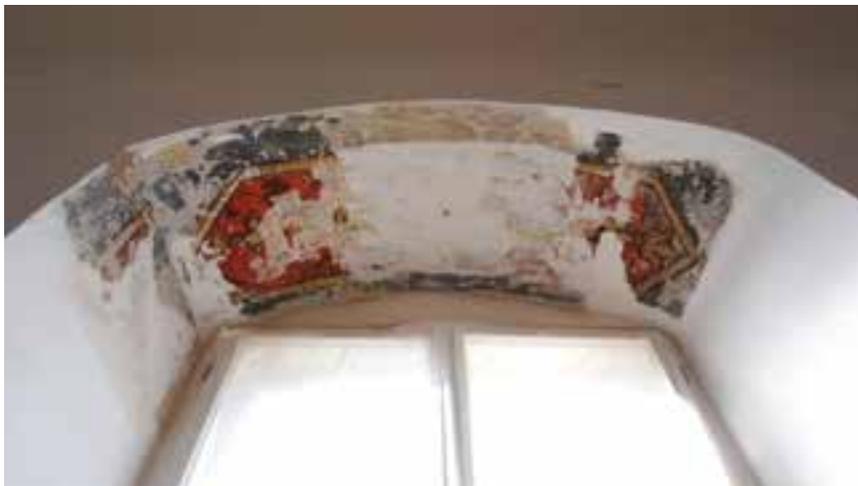
*Großer Saal im Erdgeschoss, Südwand, 3. Fenster von Osten:
Zustand nach der Freilegung der Reste der barocken Wandmalerei*

Um die Geschichtlichkeit des Gebäudes wenigstens andeutungsweise wieder erfahrbar zu machen, wurde nach ausgiebiger Diskussion entschieden, einen Teilbereich der ›Tulpenfassung‹ im Obergeschoss sowie die Reste der barocken Fassung im großen Erdgeschoss-Saal auch künftig sichtbar zu präsentieren. Hierzu wurden gut erhaltene Befunde mit Gouache-Farben retuschiert und mit Leimfarben stellenweise ergänzt. Vor den Retuschen musste die Malschicht mitsamt ihrer Trägerschicht, dem

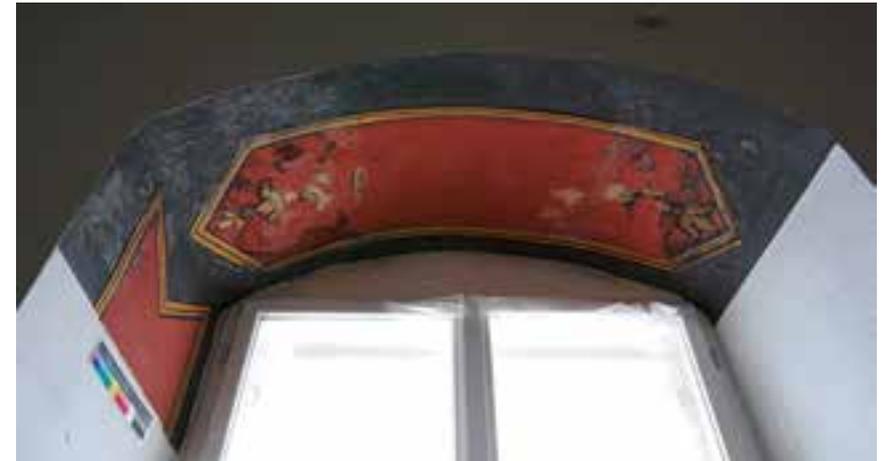
^
*Großer Saal im Erdgeschoss, Südwand,
3. Fenster von Osten: Zustand nach Kon-
servierung der Malschicht, Retusche und
Rekonstruktion*

Wandputz, konserviert werden. Fehlstellen wurden mit Kalkmörtel oder mit einer mineralischen Kittmasse geschlossen und mit Kalktünche grundiert. Abschließend wurde die durch Fehlstellen unterbrochene Malschicht durch Retuschen wieder in einen Zusammenhang gebracht. Retuschen innerhalb der originalen Malschicht erfolgten mit flächig aufgetragenen farbigen Lasuren. Auf den Kittungen wurden die Retuschen in Form von Strichen aufgetragen, um die Retuschen von der original überlieferten Malschicht unterscheiden zu können. An ihren Außenrändern wurden die Malschichtbefunde mithilfe von Leimfarben in die Wandfläche integriert.

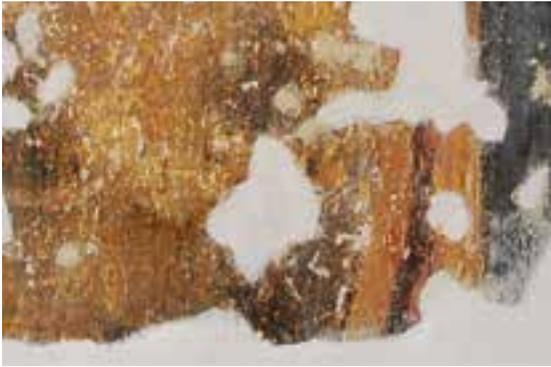
Barocker Fassungsrest an einer Türleibung, Detail des Vorzustands. Nach der Konservierung der Malschicht wurden Fehlstellen mit mineralischem Ergänzungskitt geschlossen und mit Kalktünche grundiert.

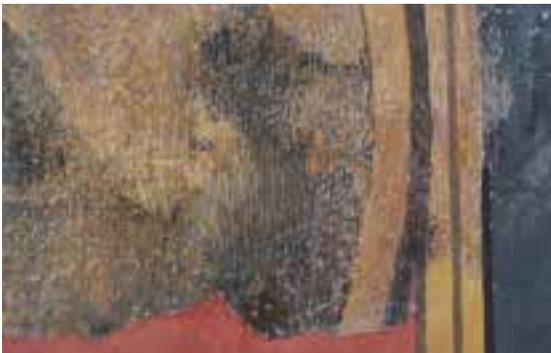
Barocker Fassungsrest an einer Türleibung, Detail des Nachzustands: Auf den weiß grundierten Kittungen wurde die fehlende Malschicht in Form von Strichen retuschiert. An ihren Außenrändern wurden die barocken Wandmalereibefunde mit flächig aufgetragenen Leimfarben in die Wandfläche integriert.

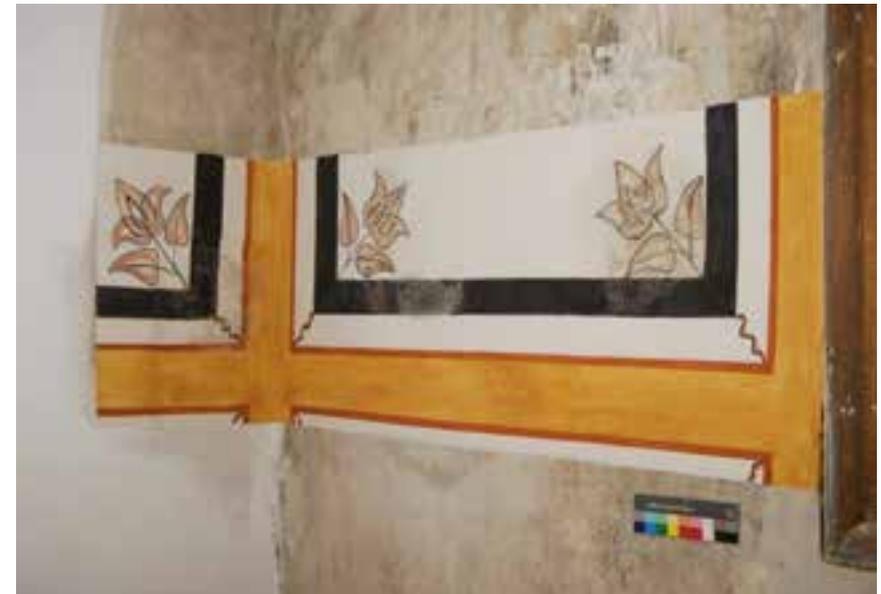
Obergeschoss, südlicher Raum: historische Befunde der ›Tulpenfassung‹ nach Konservierung der Malschicht, Retusche und Rekonstruktion der fehlenden Bereiche.

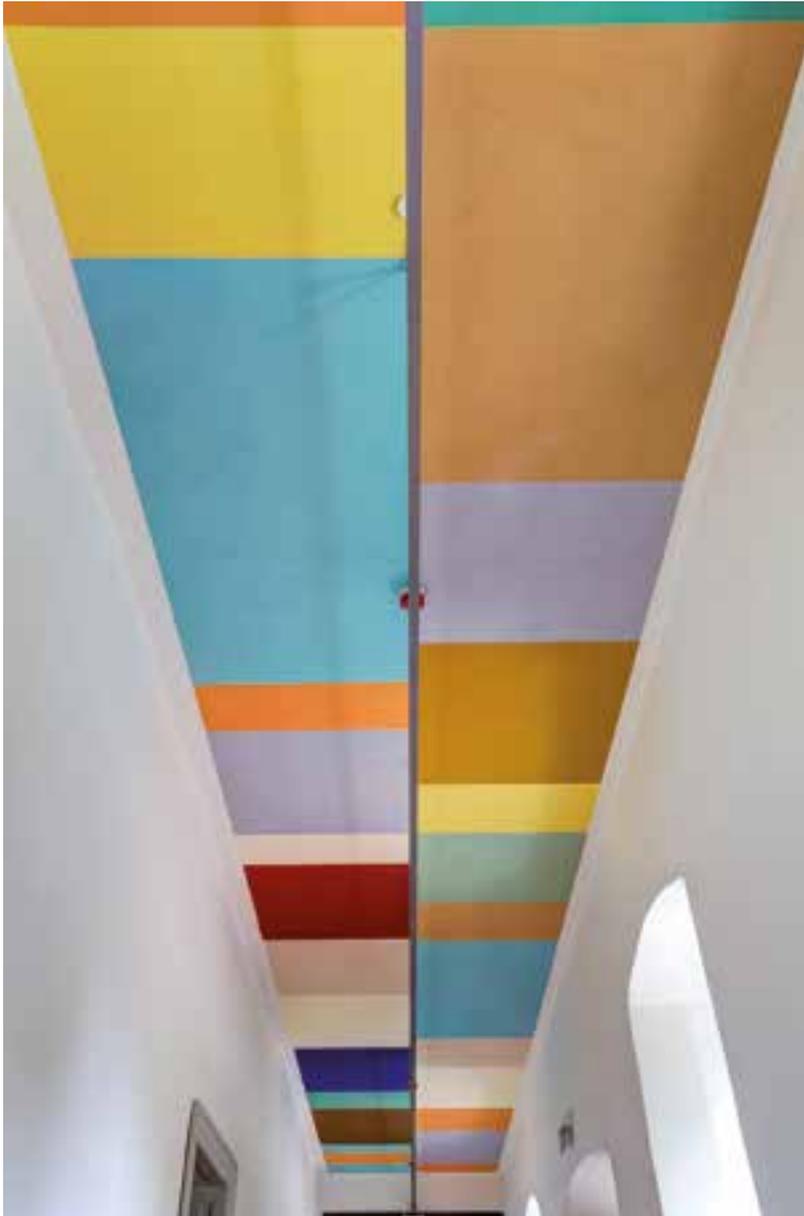
Deckengestaltung ›Farbmusterkarte Altes Schloss‹, EG

Der geeignete Ort für diese Farbmusterkarte wurde im Eingangsbereich Foyer an der Decke gefunden. Warum aber gerade die Decke? In den ersten Entwürfen hatte ich die Farbmuster in einer sehr großzügigen, abstrakt-minimalistischen Komposition für die gesamte Foyer-Innenwand vorgesehen. Und hier wurde offensichtlich, dass das, was in Neubauten

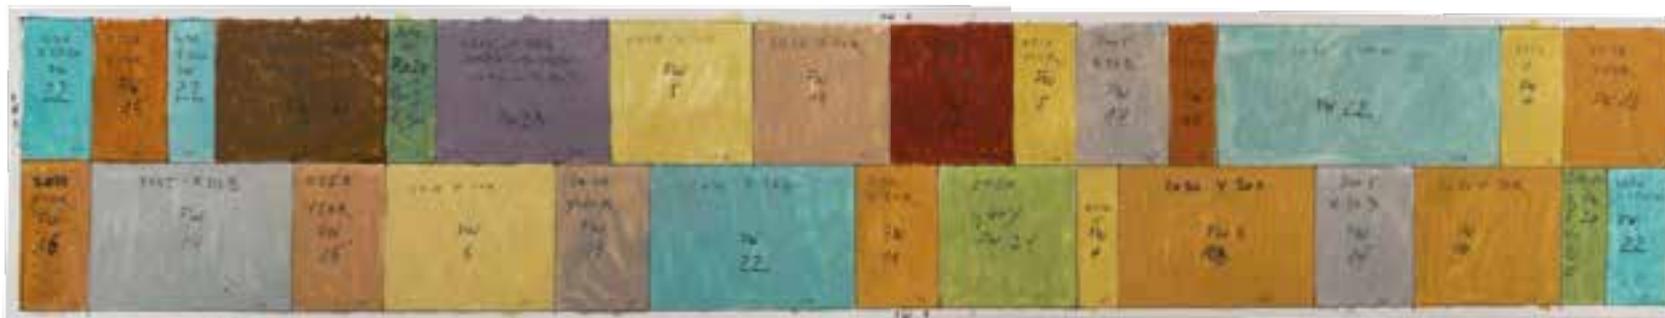
^
NCS-Musterfarbenpalette
nach Befunden

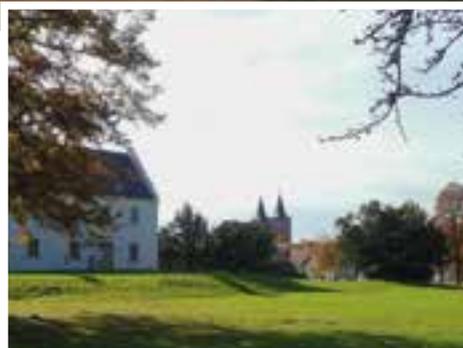
Postkarte, >
1928
